17.06.2020: Allgemein - Sanierung Platz 1 abgeschlossen

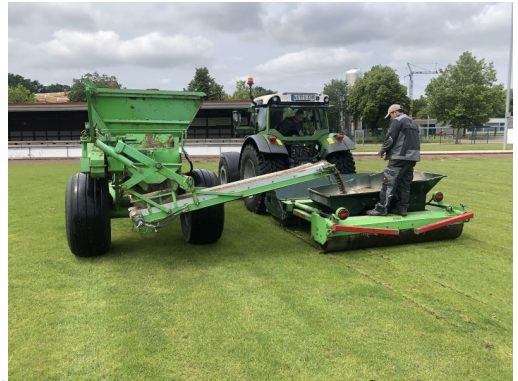
Wir haben die Zwangspause genutzt und den Hauptplatz im Artland Stadion saniert. Nach dem Bau war die Rasentragschicht vollständig verdichtet, so dass der Platz bei Regen nur eingeschränkt nutzbar war.

Zur Abhilfe wurde nun durch die Firma Sommerfeld eine Tiefenlockerung vorgenommen. Dabei wurden 35 cm tiefe Schlitze in den Platz gefräst und mit Kies verfüllt. Dadurch kann das Oberflächenwasser wieder zur Drainage abfließen. Zusätzlich wurde der Platz noch gesandet und nachgesät.
